Situatie van het schilderwerk, afhankelijk van de bestaande situatie worden er drie verschillende systemen beschreven

## Toepassen van PERMALINE SNELDROOG BRILLANT

Dit is een standaard werkschrijving voor toepassing van PERMALINE SNELDROOG BRILLANT op hout.

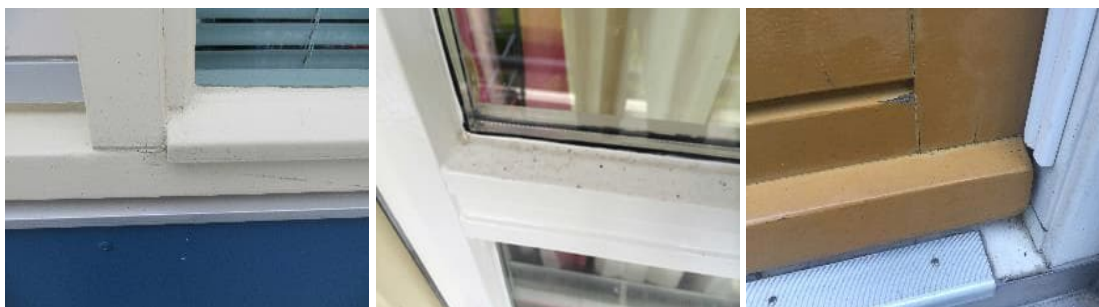
### Licht aangetast verfsysteem

Het bestaande schilderwerk is > 90% intact. Minimaal kale delen, plaatselijk barst- en scheurvorming. Lichte mate van verpoederen, glansverlies en verkleuren. De ondergrond vertoont lichte schade als enkele openstaande verbindingen, zeer geringe hout-aantasting en beglazingsvoegen zijn incidenteel niet meer intact.

Foto 1: Lichte verschade bij verbindingen en kitvoegen

Foto 2: Hechting van verfsysteem is redelijk tot goed.

Foto 3: e Lichte barst en scheurvorming bij randen en liggende delen van kozijnen. Licht verkleuren verfsysteem.

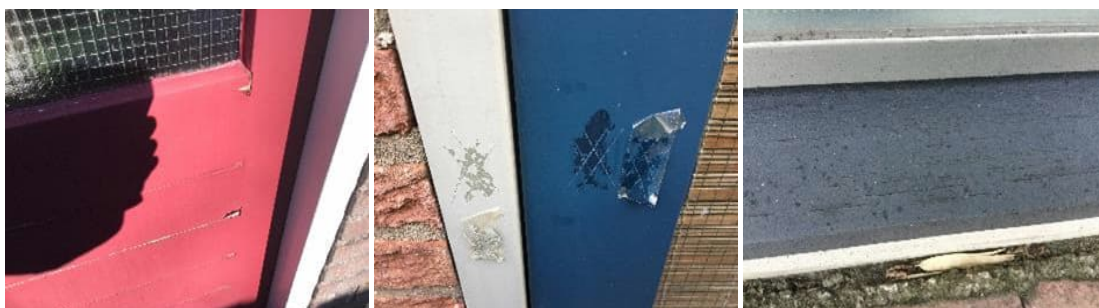
### Middelmatig aangetast verfsysteem

Het bestaande schilderwerk is tussen 50 – 90% intact. Plaatselijk tot regelmatig kale delen en barst- en scheurvorming. Verpoederen, glansverlies en verkleuren van verfsysteem. De ondergrond vertoont middelzware schade als openstaande verbindingen, houtaantasting en beglazingsvoegen zijn plaatselijk slecht.

Foto 1: Afbladdering en sterke verpoederen. Deur met voltoonkleur sterk verkleurd

Foto 2: Regelmatig voorkomend Intercoat onthechting.

Foto 3: Scheurvorming op liggende delen en eerste 15 cm van stijlen. Sterke verkleuring en verpoederen

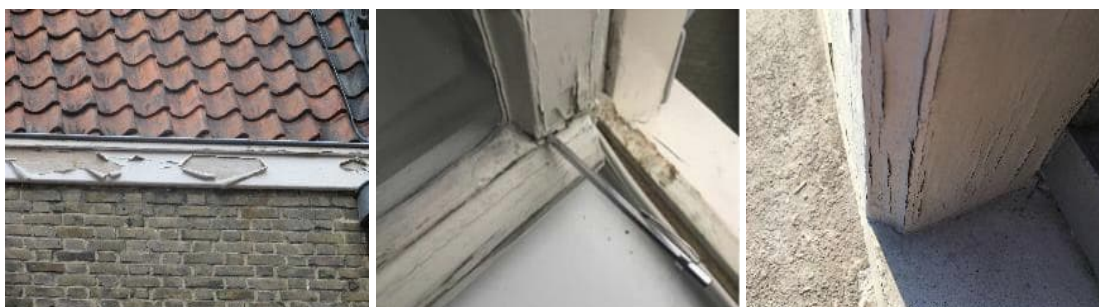
### Zwaar aangetast verfsysteem

Het bestaande schilderwerk is minder dan 50% intact en vertoont structureel barst- en scheurvorming op onderdorpels en stijlen. Sterke mate van verpoederen, glansverlies en verkleuren van verfsysteem. De ondergrond vertoont meer houtaantasting, openstaande verbindingen en beglazingsvoegen zijn plaatselijk slecht. Hechting is over het algemeen slecht.

Foto 1: Barst- en scheurvorming en verweerd hout. Schilderwerk slechte staat. Veel afbladderen.

Foto 2: Houtrot in verbindingen en verf- en beglazingsstelsel met veel gebreken.

Foto 3: Kozijnen met sterke barst- en scheurvorming onthechting van totale verfsysteem regelmatig voorkomend.
